## AIX-EN-PROVENCE SITE UNIVERSITAIRE SCHUMAN

### 9 Bâtiments

3,5 avenue Schuman - 13100, Aix-en-Provence

## SITE UNIVERSITAIRE SCHUMAN Bâtiment Central «Pouillon»

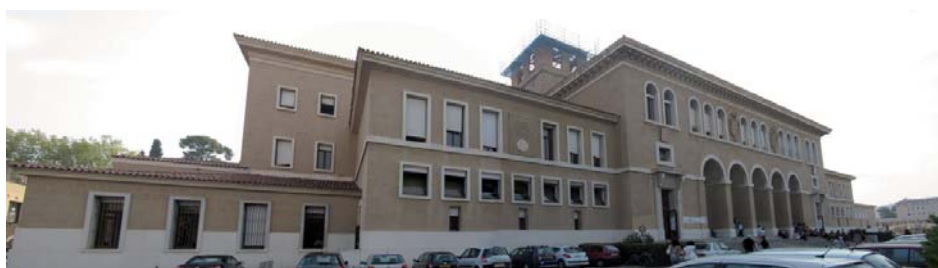
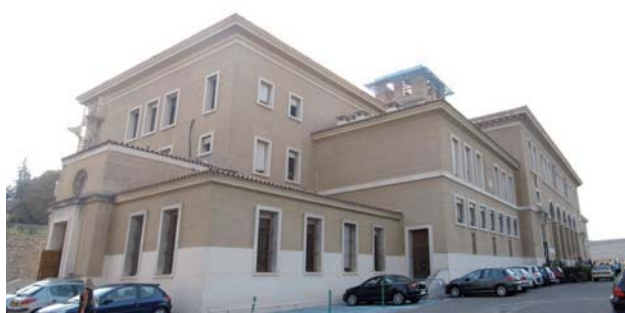
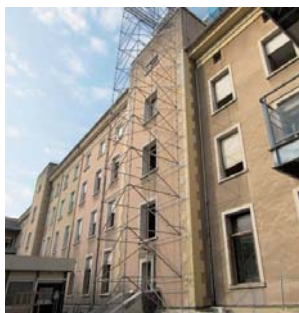
Construit en 1953 par l'architecte Fernand Pouillon, le bâtiment central (r-1, r+5) affiche un aspect représentatif lié à l'image de la justice et son rôle dans la société, mais également à la légitimité de ce nouveau site universitaire, qui lie deux villes en pleine compétition : Aix-en-Provence et Marseille.

Ce bâtiment emblématique est doté d'une architecture monumentale.

La direction administrative y est installée, formant un ensemble avec plusieurs amphithéâtres de taille différente. Ces derniers ont partiellement conservé leur décoration intérieure d'époque. La construction datant de l'époque d'après-guerre, les matériaux et les techniques employés ne correspondent plus aux recommandations actuelles.

| | Structure | Problème d'affaissement en toiture. Diagnostic complémentaire à prévoir |
| | Conclusion | Bâtiment nécessitant des diagnostics de la charpente couverture ainsi que la réalisation de certains diagnostics réglementaires.<br>Plafond à diagnostiquer |

| <p>Restructuration de la charpente couverture du bâtiment principal (risque de déchaussement de corniche et chute de pierres sur parking étudiants en R+1 / R+4)</p> <p>Traitement coupe feu du plancher bois accessible du R+3</p> <p>Création d'une volée d'escalier pour sortie de secours en façade Est du Niveau R+3.</p> | |

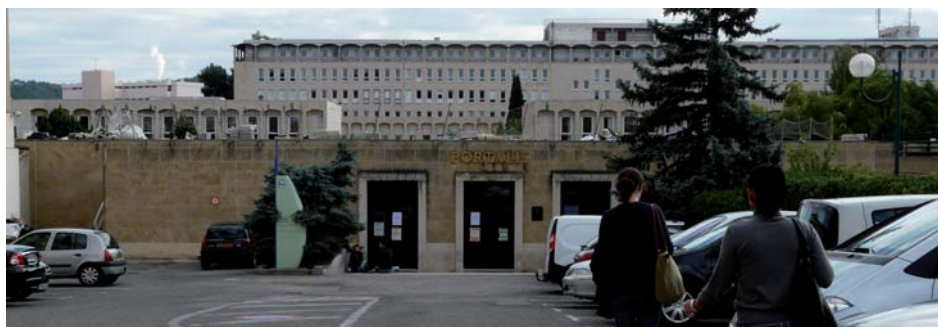
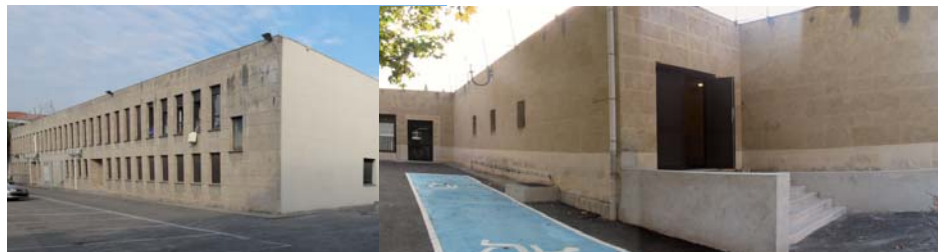
Le bâtiment Portalis (niveaux : rdc+rdj) date des années 1970 et héberge, avant tout, le grand auditorium universitaire.

Accessible depuis le parvis du bâtiment principal, le bâtiment Portalis surprend par sa «non-apparence». Seuls les trois portails monumentaux percés dans un mur bas de caractère «clôture» signalent sa présence. Malgré cette apparence très modeste, le bâtiment représente un volume important qui se développe surtout de manière horizontale. Deux patios jouxtent l'auditorium latéralement, permettant l'éclairage naturel des zones sombres et, ainsi, leur utilisation comme lieux de travail. De même, profitant de la pente naturelle du terrain, le sous-sol s'ouvre en rez-de-jardin du côté Sud, permettant l'aménagement des locaux de travail.

Le bâtiment présente des faiblesses constructives (façades et toiture) et d'aménagement (matériaux toxiques).

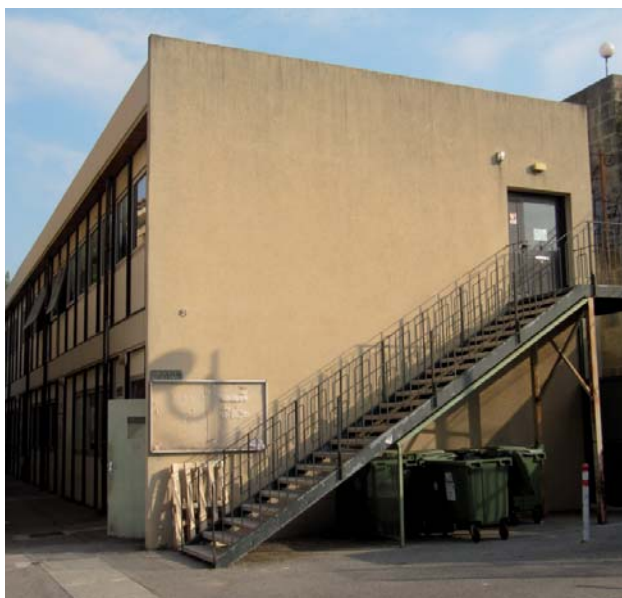
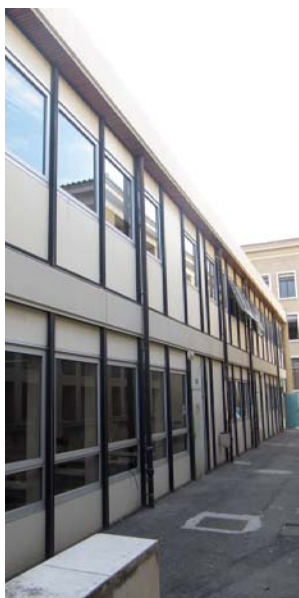
Les bâtiments préfabriqués du site Schuman datent des années 1990.

Parmi les trois ensembles de préfabriqués existants sur le site, celui-ci compte le plus grand. Il est le seul à deux niveaux (r+1) et regroupe six unités distinctes, accessibles de plain pied (rdc) ou par un escalier métallique extérieur (r+1).

L'ensemble n'a, à ce jour, pas fait l'objet d'un dossier de mise en conformité. Cependant, le caractère provisoire de la construction détermine également la qualité des matériaux employés et du bâti de manière générale. Toute campagne de travaux devra prendre en compte cette limite d'intervention.
